Asbestinventarisatetest

Hoogzij 11, 3600 Genk

Attestnummer : 20260403-000295.000

Zone 1: Hoofdgebouw

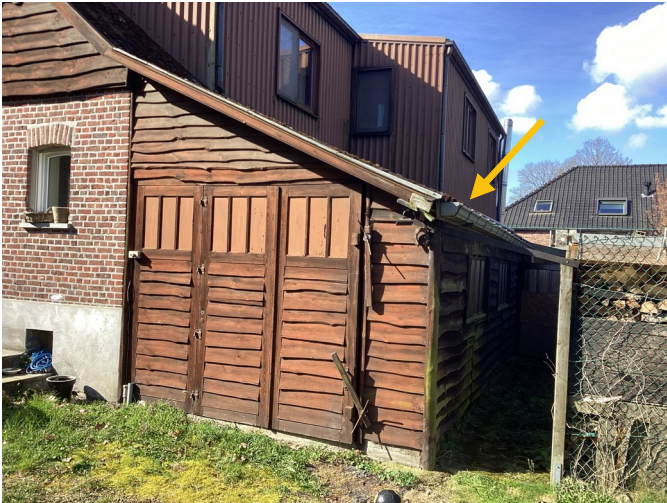
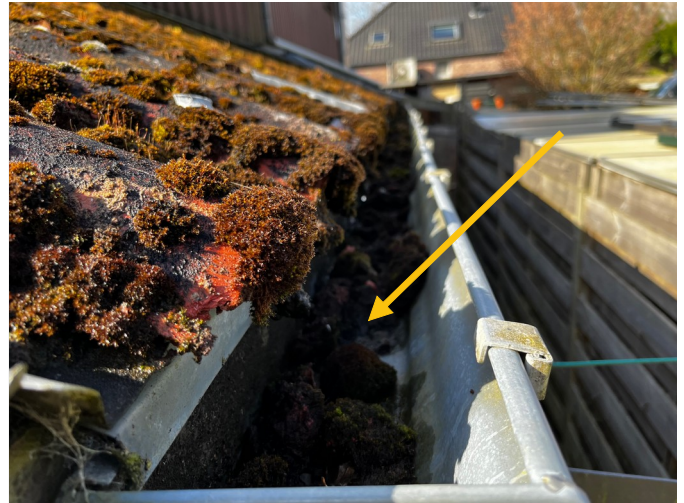
Dringend verwijderen

Beschrijving	Dakgoot - Contaminatie
Type afvalstof	Betreft resten (contaminatie) van verwerking of beschadiging
Type resten (contaminatie)	<ul style="list-style-type: none">• Stof, deeltjes < 4 mm, flinters, gruis (vermengd in materiaal)
Besmette materialen	<ul style="list-style-type: none">• Organisch materiaal (mos, mest, vegetatie, ...)
Bron van de resten	Golfplatendak
Omgeving	Buiten
Primaire drager	Infrastructuur hemelwater (opvang en afvoer)
Gebondenheid resten	Niet hecht
Hoeveelheid (gewicht - aantal)	<ul style="list-style-type: none">• 2,00 kg - 1 stuk
Totaal gewicht	2,00 kg
Eenvoudig bereikbaar	Ja
Identificatiemethode	De asbestdeskundige beoordeelt het materiaal als asbestverdacht en dus asbesthoudend, en dit zonder monstername.

- Verwijder het asbestafval.

- De toepassingen dienen in zijn geheel, zonder te breken en zonder stofvorming, verdere vergruizing verwijderd te worden. Gebruik hiervoor een vernevelaar of fixeermiddel om het asbestmateriaal eerst te fixeren.

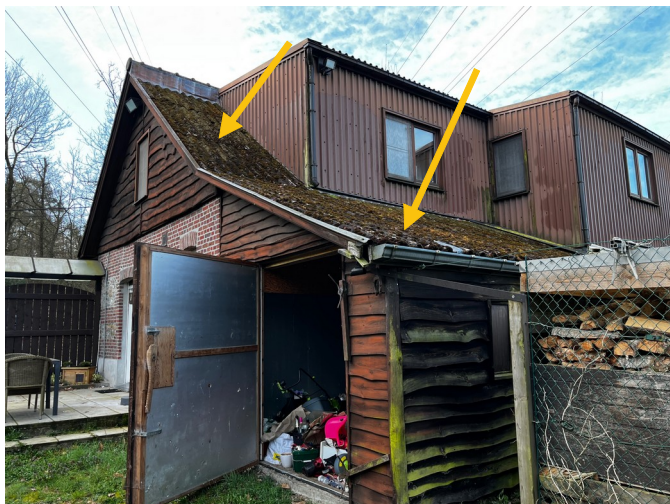
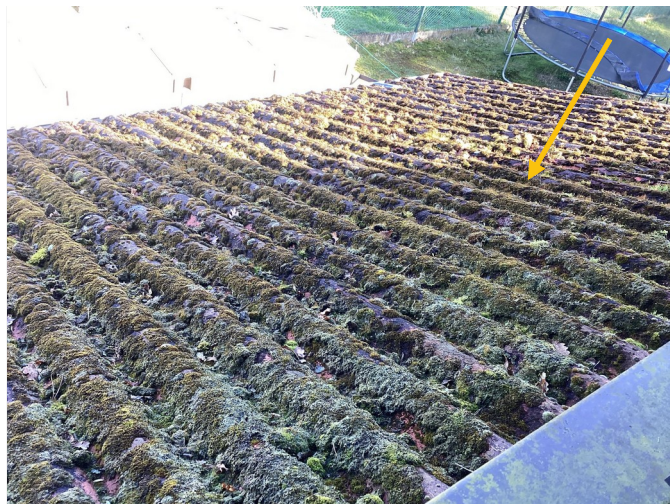
Verwijderen

Eindbeoordeling materiaalrisico	Verhoogd materiaalrisico en/of verhoogde kans op vezelvrijgave
---------------------------------	--

Gebondenheid	Categorie 1: hechtgebonden in oorsprong
Asbestsoort (vezeltype)	Crocidoliet aanwezig
Asbestconcentratie	Laag (< 50%)
Afschermingsgraad van het gehele materiaal	Geheel of deels vrij aan de buitenlucht, maar geen contact met binnenlucht
Toestand van het materiaal	Matig beschadigd, matig verweerd

#	Type	Referentie	Resultaat
2.1	Puntmonster	M02	Chrysotiel, Crocidoliet

Beschrijving	dakbedekking - golfplaten
Omgeving	Buiten
Primaire drager	Schuin dak
Asbestmateriaal	Dak- en gevelbekleding - Golfplaat
Bindmiddel van asbestmateriaal	Cement
Gebondenheid op basis van bindmiddel	Hecht
Hoeveelheid (oppervlakte - aantal)	<ul style="list-style-type: none">• 50,00 m² - 1 stuk
Totale oppervlakte	50,00 m ²
Eenvoudig bereikbaar	Ja
Bevestigingswijze	<ul style="list-style-type: none">• Geschroefd
Identificatiemethode	Een monstername door de asbestdeskundige met laboanalyse door een asbestlabo.
Destructieve handeling voor identificatie	Nee
Opmerking	De hoeveelheid betreft een schatting.

- Zorg voor een veilig beheer. Vermijd het beschadigen van het asbestmateriaal. Controleer de toestand jaarlijks op wijzigingen.
- Hemelwater dat afspoelt van asbestcement daken of gevels kan asbestdeeltjes bevatten. Gebruik het enkel voor gesloten circuits (bv. spoelen toiletten). Reinig na het vervangen van het dak of de gevel de dakgoten en regenwaterput of -ton om asbesthoudend sediment of slib te verwijderen

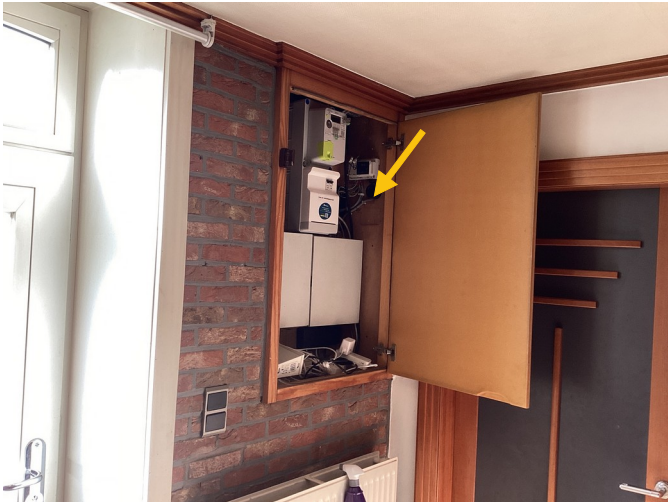
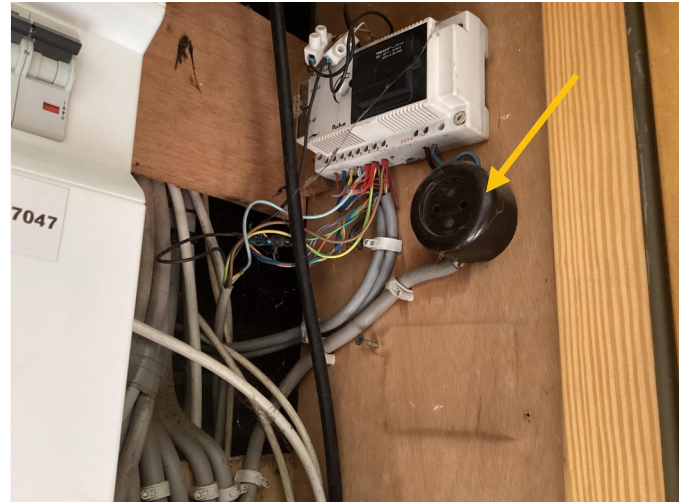
Zorgvuldig beheren

Eindbeoordeling materiaalrisico	Laag materiaalrisico en/of verlaagde kans op vezelvrijgave
---------------------------------	--

Gebondenheid	Categorie 1: hechtgebonden in oorsprong
Asbestsoort (vezeltype)	Crocidoliet aanwezig
Asbestconcentratie	Laag (< 50%)
Afschermingsgraad van het gehele materiaal	Geheel of deels vrij aan de binnenlucht, maar geen contact met binnenluchtstromen
Toestand van het materiaal	Onbeschadigd, niet verweerd

Beschrijving	Bakeliet - Stopcontacten & schakelaars (binnen)
Omgeving	Binnen
Primaire drager	Communicatie en elektrische infrastructuur en uitrusting
Asbestmateriaal	Plaat, paneel, tablet - Type Bakeliet
Bindmiddel van asbestmateriaal	Kunststof of -hars
Gebondenheid op basis van bindmiddel	Hecht
Hoeveelheid (oppervlakte - dikte - aantal)	• 0,01 m ² - 0,50 cm - 1 stuk
Totaal volume	< 0,001 m ³
Eenvoudig bereikbaar	Ja
Bevestigingswijze	• Geschroefd
Identificatiemethode	De asbestdeskundige beoordeelt het materiaal als asbestverdacht en dus asbesthoudend, en dit zonder monstername. Motivatie: De monstername brengt andere schade aan dan schade die inherent is aan de monstername.
Destructieve handeling voor identificatie	Nee
Opmerking	De genoteerde hoeveelheid betreft een schatting.

- Zorg voor een veilig beheer. Vermijd het beschadigen van het asbestmateriaal. Controleer de toestand jaarlijks op wijzigingen.
- Voer bijkomende staalname(s) uit.

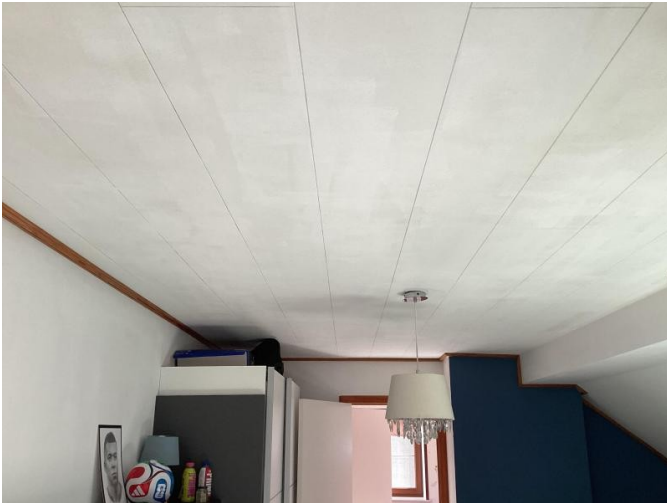
Reden: Geen toegangsluik

Uitleg van de asbestdeskundige: Er is geen (zichtbaar) toegangsluik aanwezig. Hierdoor kon de zolderruimte niet worden gecontroleerd op moment van de inspectie.

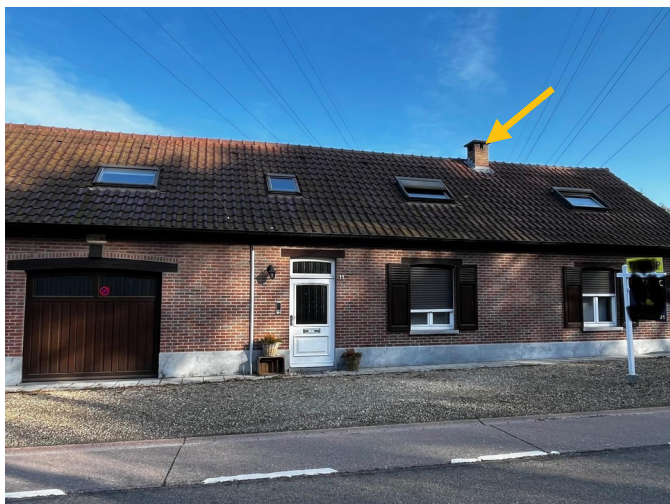
Reden: Het te onderzoeken materiaal situeert zich hoger dan 3,50 m te rekenen vanaf een veilige ondergrond

Uitleg van de asbestdeskundige: De binnenzijde van de schouw kon niet geïnspecteerd worden. Ook van buitenaf was inspectie onmogelijk omwille van de hoogte(hoger dan 3.5m). Asbestverdachte toepassingen kunnen aanwezig zijn. Dit betreft een beperking op middellange termijn.

(Asbest)materiaal	Rookgaskanaal
Karakterisatie	Asbest (verdacht)
Primaire drager	HVAC infrastructuur en uitrusting

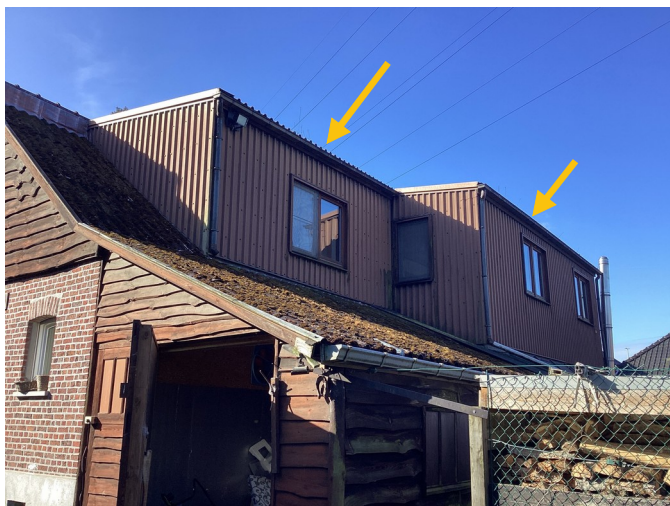
Reden: Het te onderzoeken materiaal situeert zich hoger dan 3,50 m te rekenen vanaf een veilige ondergrond

Uitleg van de asbestdeskundige: Aangezien de dakbedekking zich bevindt op een hoogte hoger dan 3,5 m (vanaf een veilige ondergrond) kon deze niet worden gecontroleerd tijdens de inspectie. Dit betreft een beperking van middellange termijn. Wanneer de dakbedekking toegankelijk wordt gemaakt dit deze nader te worden geïnspecteerd op asbesthoudend.

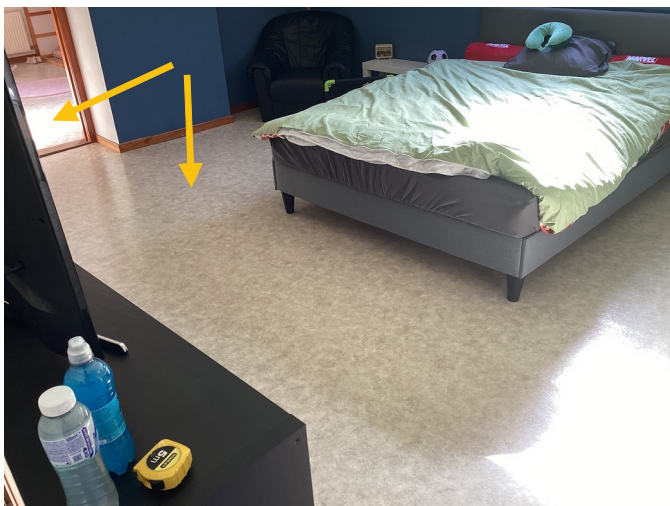
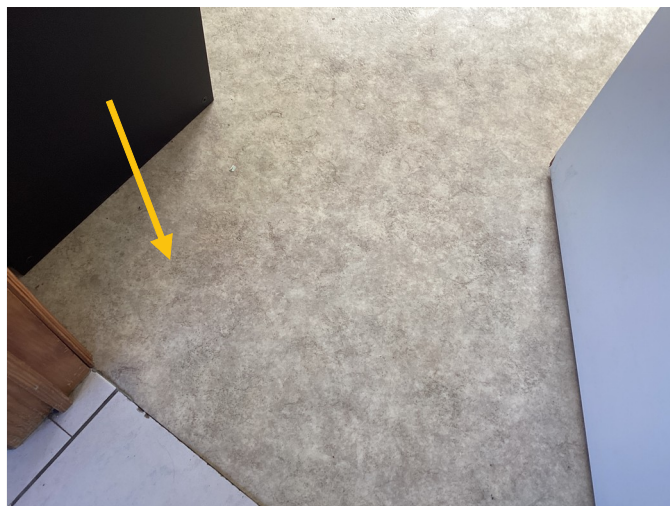
De aanwezige vloerbekleding is niet asbestverdacht. De onderliggende laag was echter niet inspecteerbaar zonder destructie tijdens de inspectie. Mogelijk is de onderliggende laag asbestverdacht.

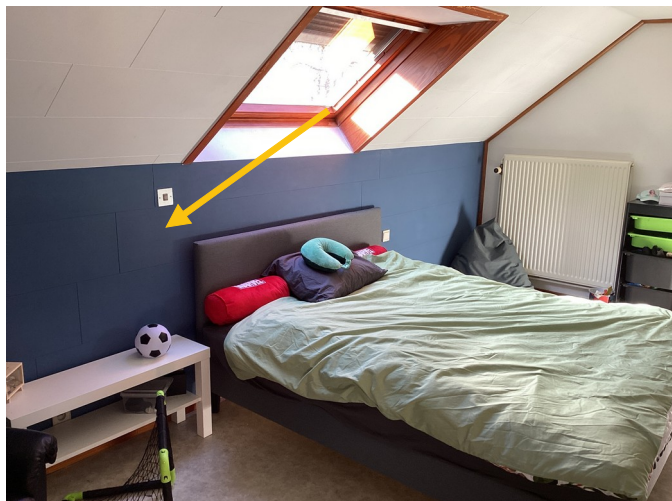
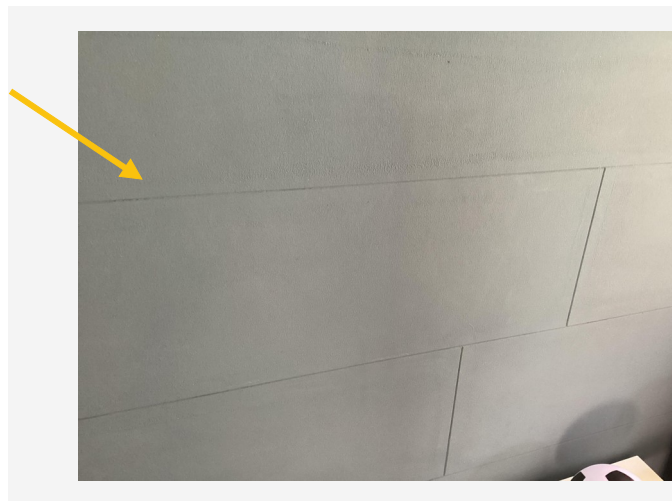
Fiche 8: Valse wand(en)/voorzetwand(en) - Gipskarton-hout

De valse wand(en)/voorzetwand(en) bestaat(bestaan) uit niet-asbestverdachte gipskartonplaten/hout platen. Zonder destructie is het niet mogelijk om na te gaan of er asbestverdachte materialen aanwezig zijn achter de valse wand(en)/voorzetwand(en).

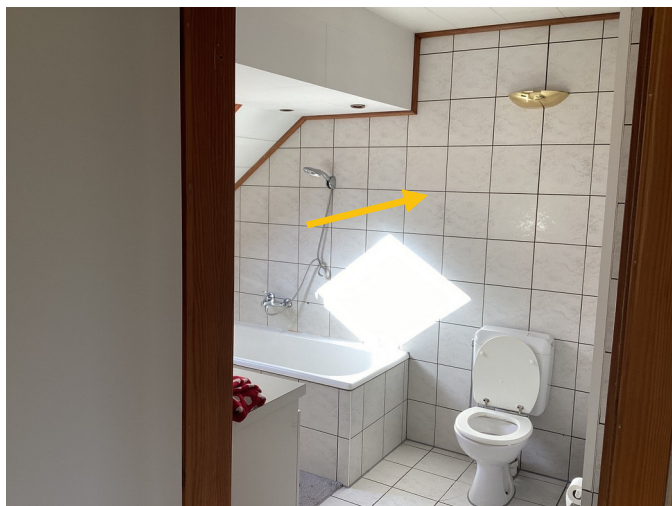
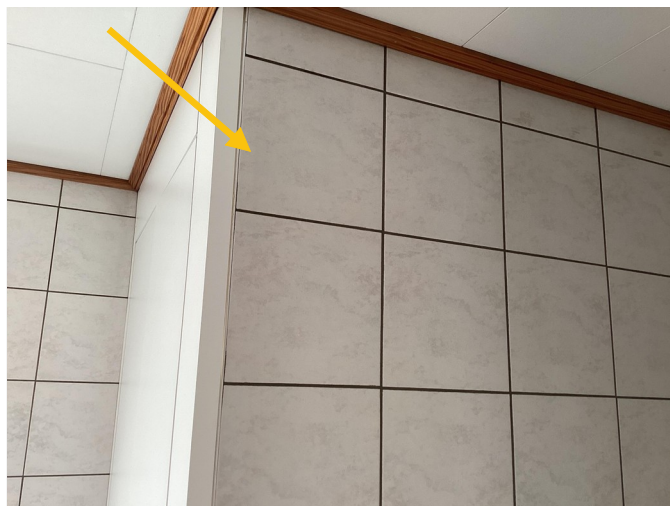
Op moment van de inspectie kon niet worden nagegaan of de tegellijm achter de muurtegels/plinten asbestverdacht is. Bij renovatie of verwijdering van de tegels dient het materiaal te worden geanalyseerd voor de werken van start gaan.

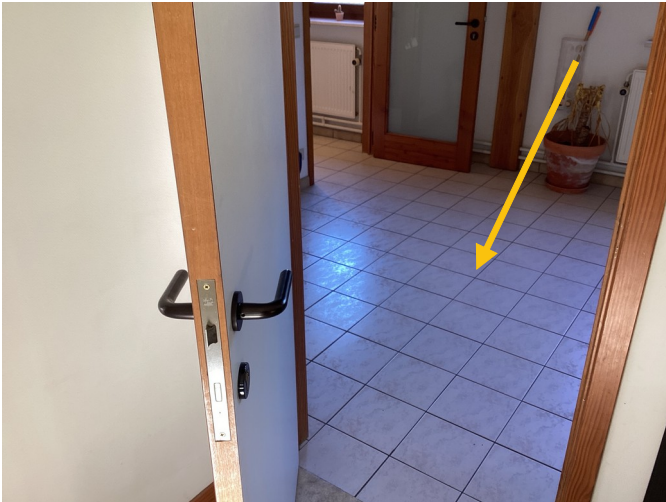
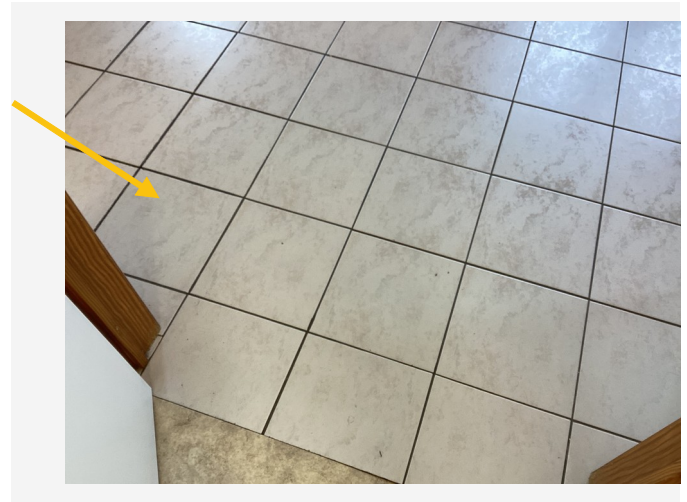
Fiche 11: Tegellijm onder vloertegels en achter plinttegels

Op moment van de inspectie kon niet worden nagegaan of de tegellijm onder de vloertegels of achter de plinttegels asbestverdacht is. Bij renovatie of verwijdering van de tegels dient het materiaal te worden geanalyseerd voor de werken van start gaan.

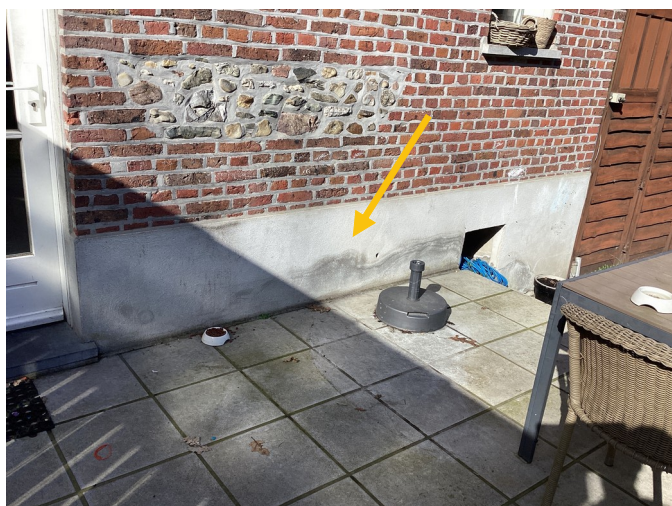
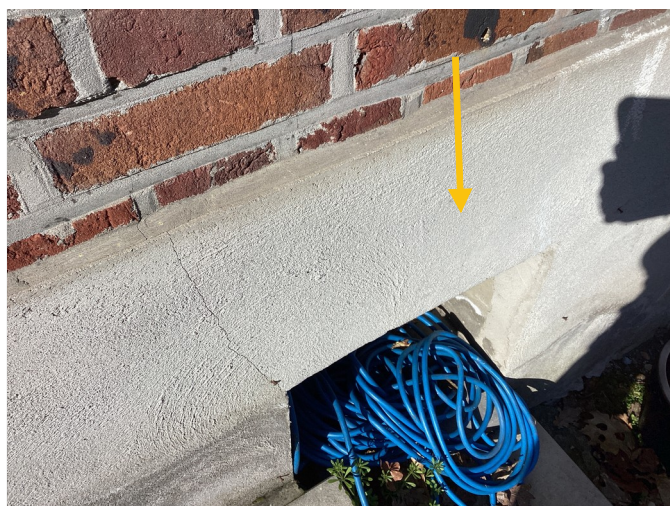
Fiche 12: Crepi (buiten)

Geen asbest

#	Type	Referentie	Resultaat
12.1	Mengmonster	M03	Geen asbest

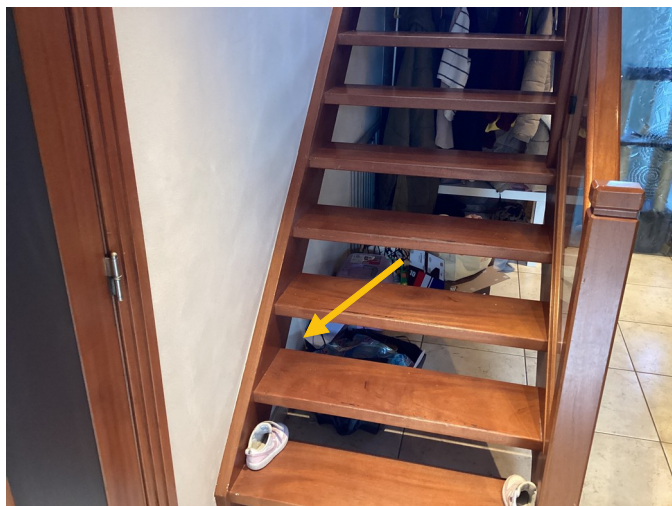
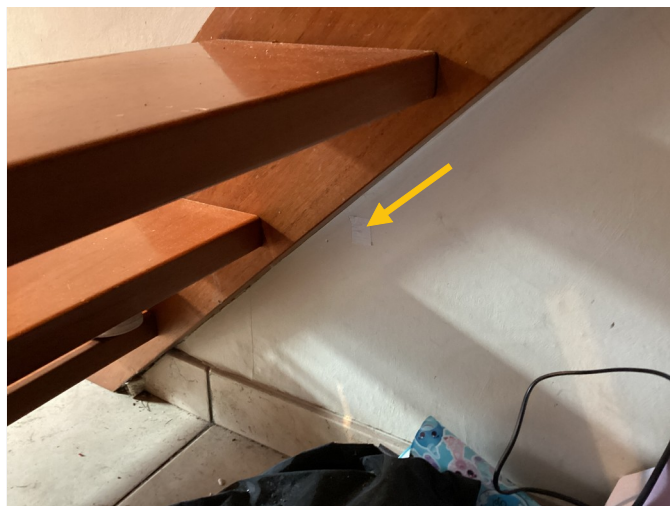
Fiche 13: Pleisterwerk wanden

Geen asbest

#	Type	Referentie	Resultaat
13.1	Mengmonster	M01	Geen asbest

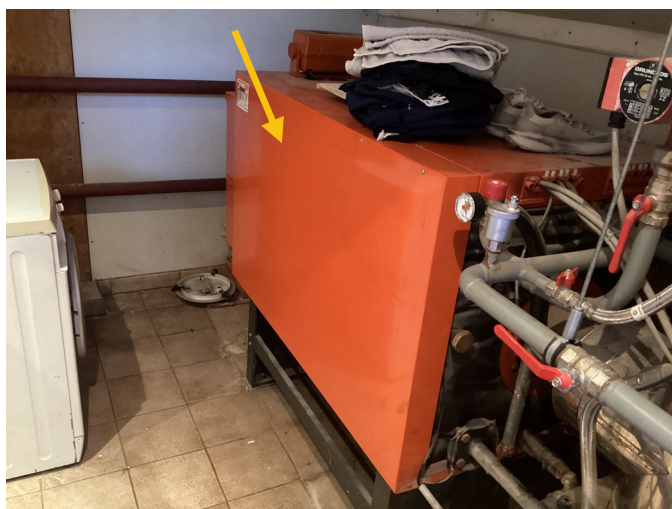
Beschrijving	Notitie	Terug te vinden op plannen
Fiche 17: Brander/CV-ketel - Isolatie/pakkingen	Mogelijk bevat de brander/CV-ketel asbestverdachte isolatie en/of pakkingen. Inspectie zonder demontage was niet mogelijk op moment van de inspectie.	Plan 1.2: Gelijkvloers
