Asbestinventarisatetest

Leuvensebaan 254, 3220 Holsbeek

Attestnummer : 20230317-000404.000

Uitgegeven op : 17.03.2023

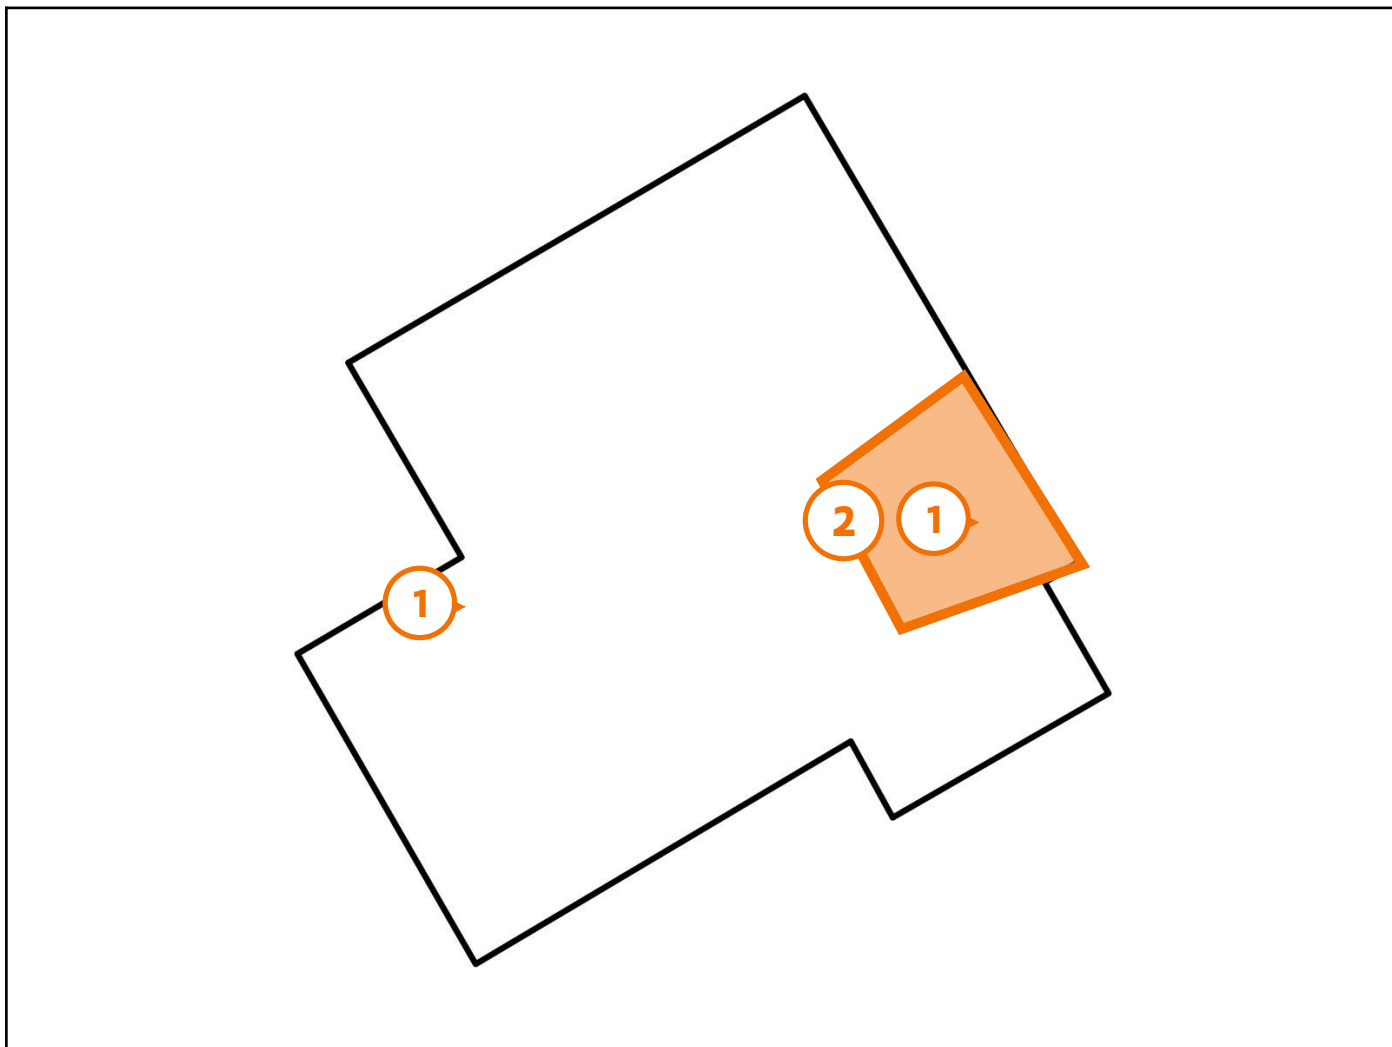
Plan 1.1: Hoofdgebouw plan

Beschrijving	Type	Actie
1. Schouw	Asbestmateriaal	Verwijderen
2. Golfplaten	Asbestmateriaal	Verwijderen

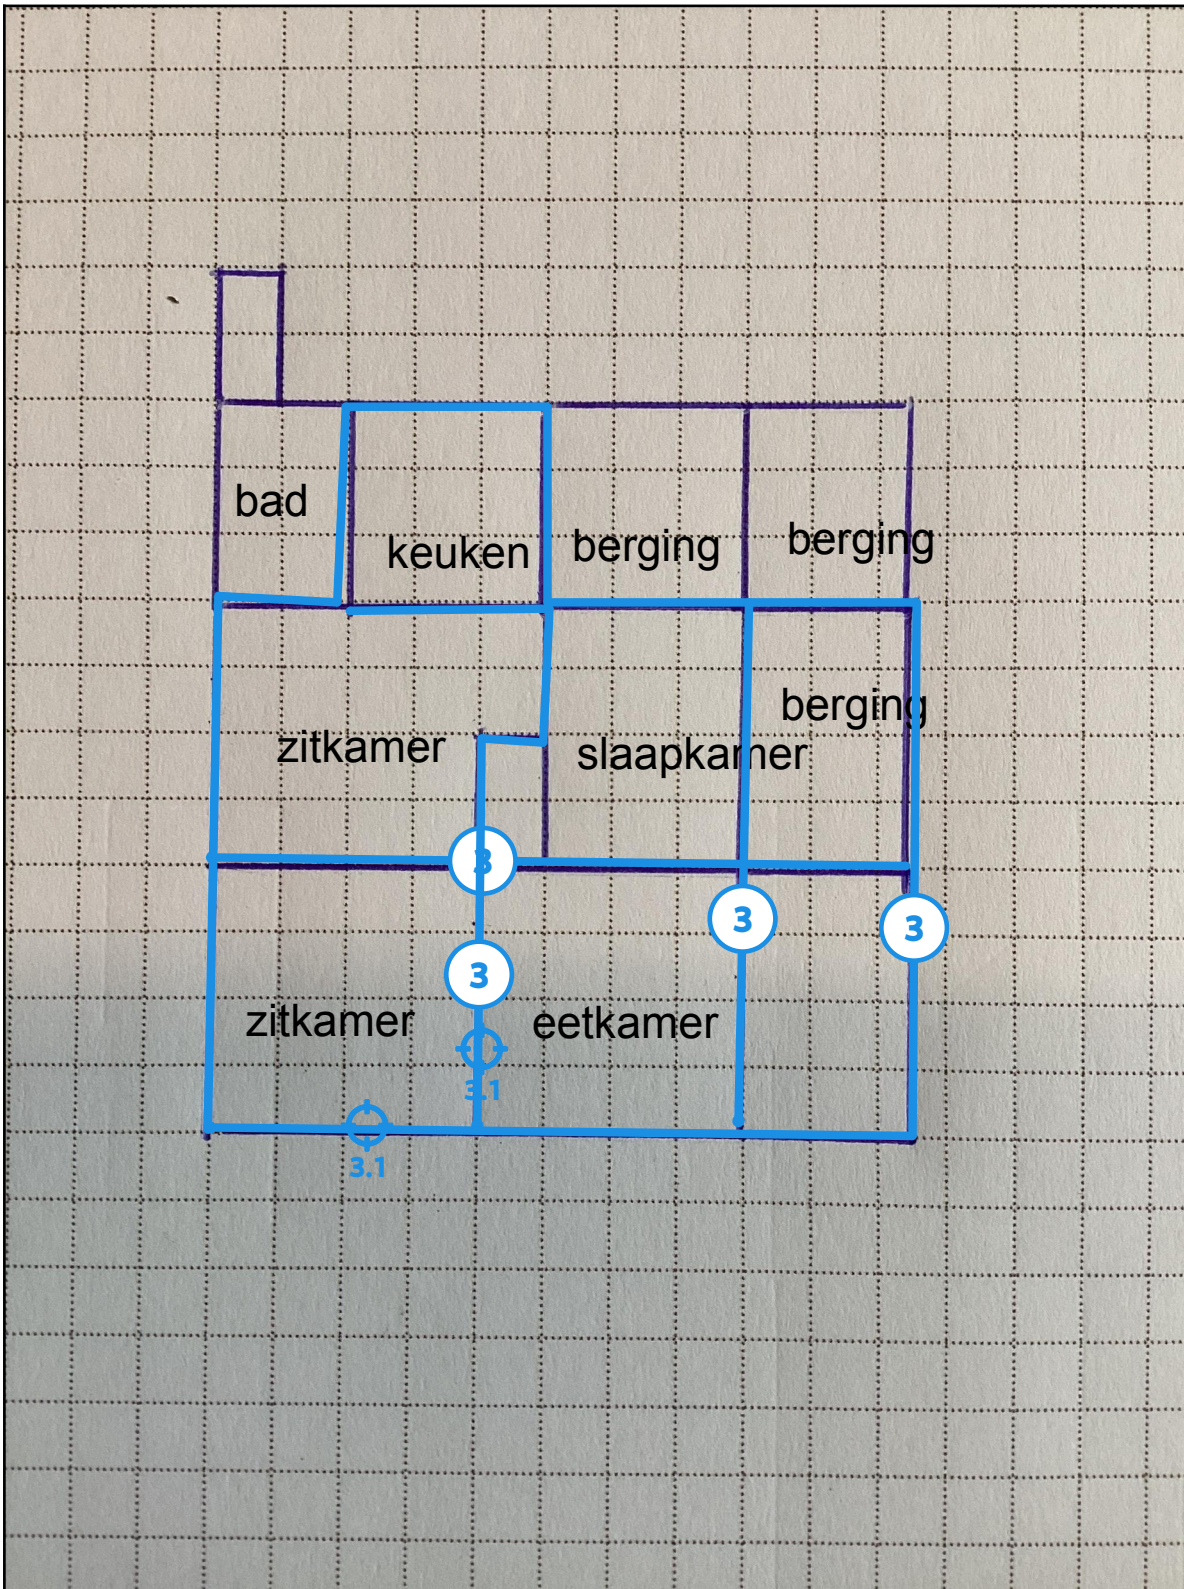
Plan 1.2: Gelijkvloers

3. Pleister wanden	Geen asbest	-
3.1 Code: Asb001	Mengmonster	-

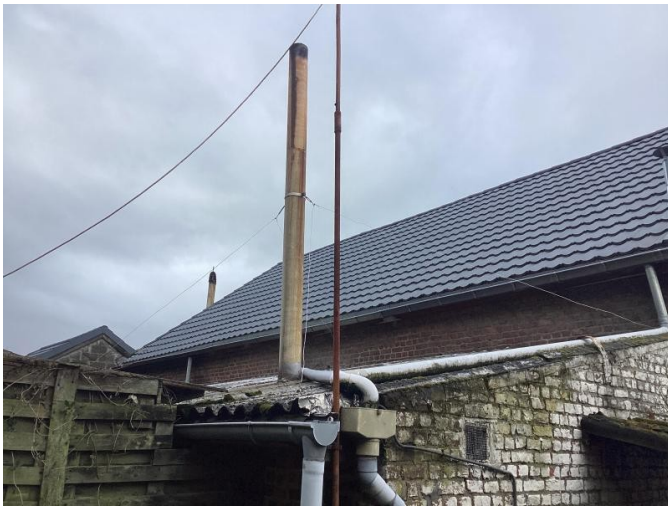
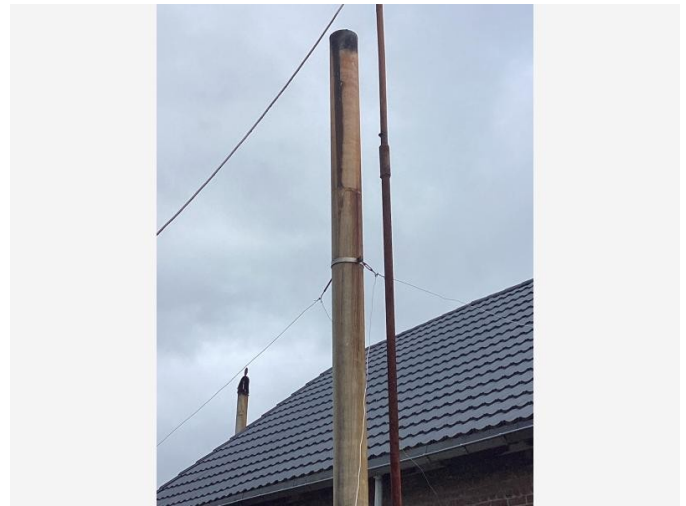
Eindbeoordeling materiaalrisico	Verhoogd materiaalrisico en/of verhoogde kans op vezelvrijgave
---------------------------------	--

Gebondenheid	Categorie 1: hechtgebonden in oorsprong
Asbestsoort (vezeltype)	Crocidoliet aanwezig
Asbestconcentratie	Laag (< 50%)
Afschermingsgraad van het gehele materiaal	Geheel of deels vrij aan de buitenlucht
Toestand van het materiaal	Matig beschadigd, matig verweerd

Beschrijving	Schouw
Omgeving	Buiten
Primaire drager	Schuin dak
Asbestmateriaal	Rookgaskanaal
Bindmiddel van asbestmateriaal	Cement
Gebondenheid op basis van bindmiddel	Hecht
Hoeveelheid (lengte - omtrek - dikte - aantal)	<ul style="list-style-type: none">• 3,50 m - 30,00 cm - 0,50 cm - 1 stuk
Totaal volume	0,005 m ³
Eenvoudig bereikbaar	Ja
Bevestigingswijze	<ul style="list-style-type: none">• Verlijmd, ingegoten, versmeerd
Identificatiemethode	Vaststelling zonder monsternamen

Het asbestmateriaal valt onder de mijlpaal van 2034.

- Zorg voor een veilig beheer. Vermijd het beschadigen van het asbestmateriaal. Controleer de toestand jaarlijks op wijzigingen.
- Zorg voor een veilig beheer en verwijder dit asbestmateriaal wanneer het bij werken eenvoudig bereikbaar wordt. Controleer de toestand jaarlijks op wijzigingen.

- Eenvoudige handelingen: mag via doe-het-zelf of door werknemer(s) met opleidingsattest eenvoudige handelingen
De schouw kan op zijn geheel verwijderd worden.

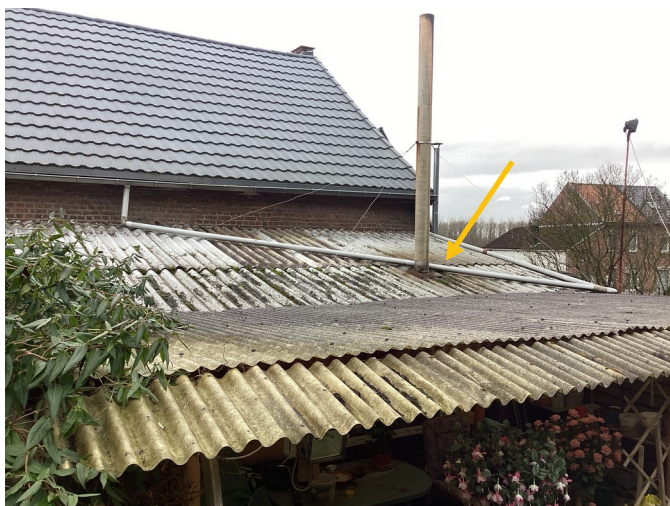
Eindbeoordeling materiaalrisico	Verhoogd materiaalrisico en/of verhoogde kans op vezelvrijgave
---------------------------------	--

Gebondenheid	Categorie 1: hechtgebonden in oorsprong
Asbestsoort (vezeltype)	Crocidoliet aanwezig
Asbestconcentratie	Laag (< 50%)
Afschermingsgraad van het gehele materiaal	Geheel of deels vrij aan de buitenlucht
Toestand van het materiaal	Matig beschadigd, matig verweerd

Beschrijving	Golfplaten
Omgeving	Buiten
Primaire drager	Schuin dak
Asbestmateriaal	Dak- en gevelbekleding - Golfplaat
Bindmiddel van asbestmateriaal	Cement
Gebondenheid op basis van bindmiddel	Hecht
Hoeveelheid (oppervlakte - aantal)	• 20,00 m ² - 1 stuk

Totale oppervlakte	20,00 m ²
Eenvoudig bereikbaar	Ja
Bevestigingswijze	<ul style="list-style-type: none">• Geschroefd
Identificatiemethode	Vaststelling zonder monsternamen
Destructieve handeling voor identificatie	Nee

Het asbestmateriaal valt onder de mijlpaal van 2034.

- Zorg voor een veilig beheer. Vermijd het beschadigen van het asbestmateriaal. Controleer de toestand jaarlijks op wijzigingen.
- Zorg voor een veilig beheer en verwijder dit asbestmateriaal wanneer het bij werken eenvoudig bereikbaar wordt. Controleer de toestand jaarlijks op wijzigingen.
- Hemelwater dat afspoelt van asbestcement daken of gevels kan asbestdeeltjes bevatten. Gebruik het enkel voor gesloten circuits (bv. spoelen toiletten). Reinig na het vervangen van het dak of de gevel de dakgoten en regenwaterput of -ton om asbesthoudend sediment of slib te verwijderen

- Eenvoudige handelingen: mag via doe-het-zelf of door werknemer(s) met opleidingsattest eenvoudige handelingen
De platen kunnen op zijn geheel verwijderd worden

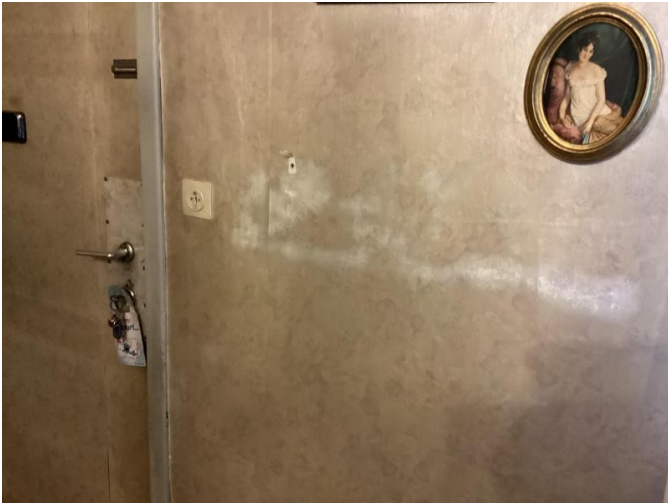
Fiche 3: Pleister wanden

Geen asbest

#	Type	Referentie	Resultaat
3.1	Mengmonster	Asb001	Geen asbest

Beschrijving	Pleister wanden
Omgeving	Binnen
Primaire drager	Binnenwand
Bindmiddel van materiaal	Gips - kalk

Gebondenheid op basis van bindmiddel	Niet-hechtgebonden
Hoeveelheid (oppervlakte - dikte - aantal)	• 150,00 m ² - 1,00 cm - 1 stuk
Totaal volume	1,50 m ³
Identificatiemethode	Vaststelling met monstername
Destructieve handeling voor identificatie	Nee
