Asbestinventarisatetest

Hoogzij 11, 3600 Genk

Attestnummer : 20260403-000295.000

Zone 1: Hoofdgebouw

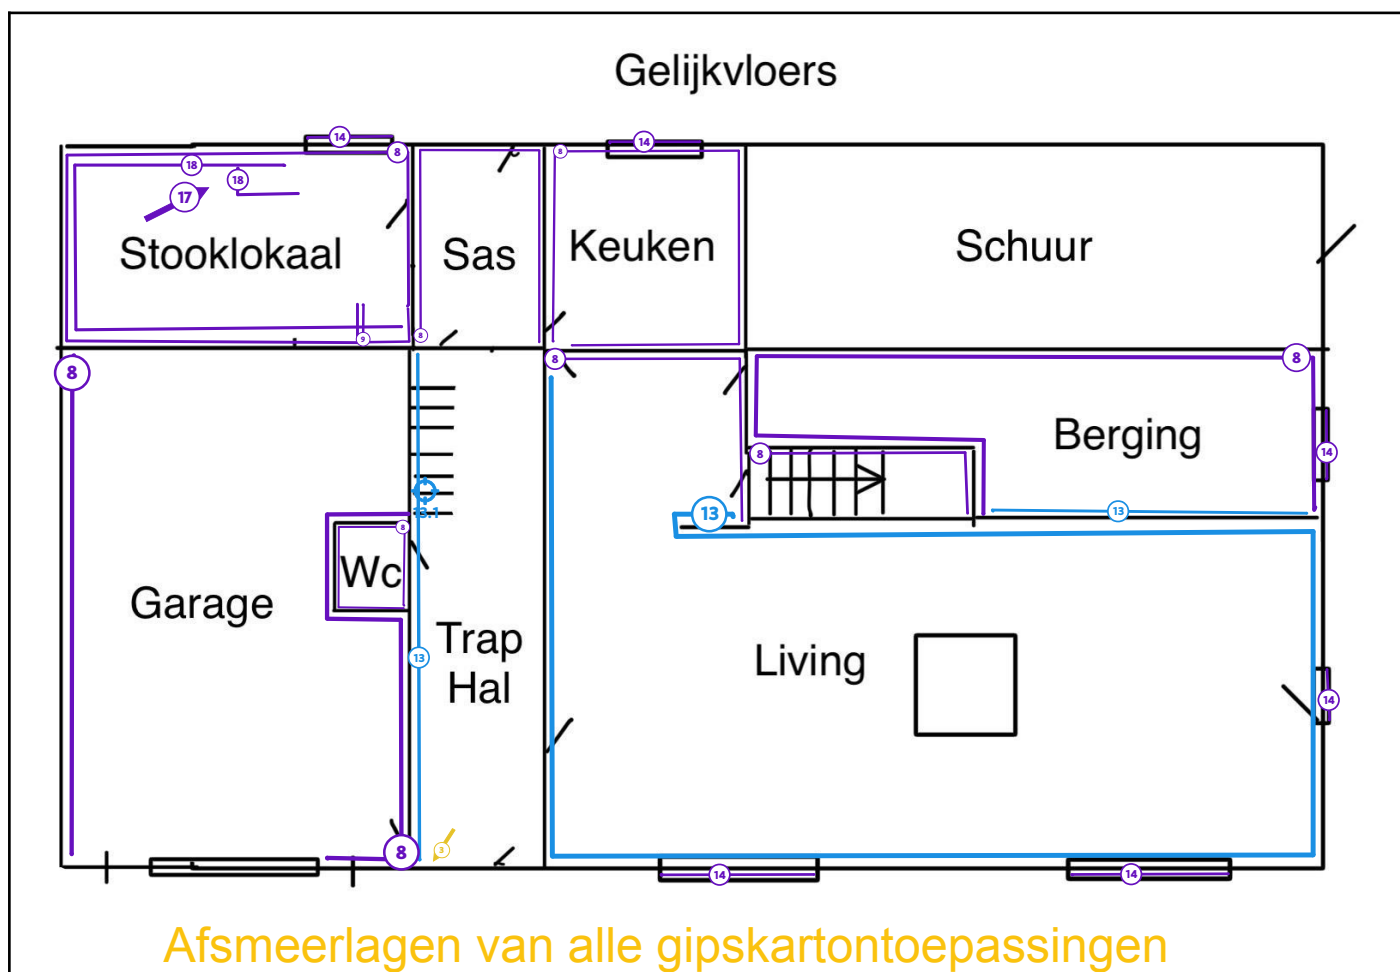
Plan 1.2: Gelijkvloers

Beschrijving	Type	Actie
3. Bakeliet - Stopcontacten & schakelaars (binnen)	Asbestmateriaal	Zorgvuldig beheren
8. Valse wand(en)/voorzetwand(en) - Gipskarton-hout	Advies	-
9. Tegellijm achter wandtegels & plinten	Advies	-
10. Afsmeerlagen aan voegen tussen gipskartonplaten niet waarneembaar	Advies	-
13. Pleisterwerk wanden	Geen asbest	-
13.1 Code: M01	Mengmonster	-

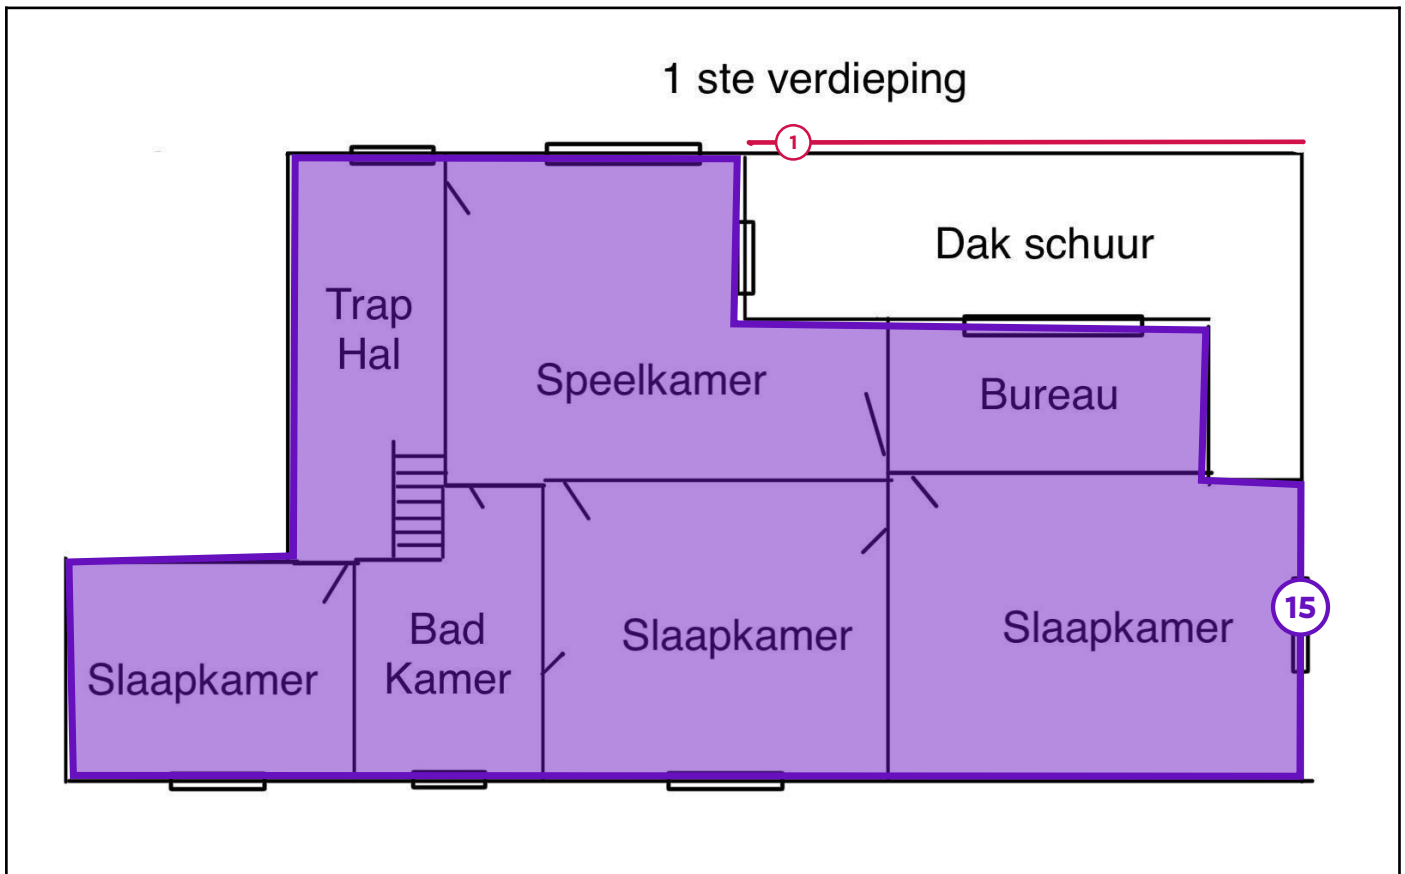
Plan 1.6: 1 ste verdieping

Beschrijving	Type	Actie
1. Dakgoot - Contaminatie	Asbestmateriaal	Dringend verwijderen
15. Plafondafwerking in gipskarton/hout/pvc	Overige ruimte of materiaal	-

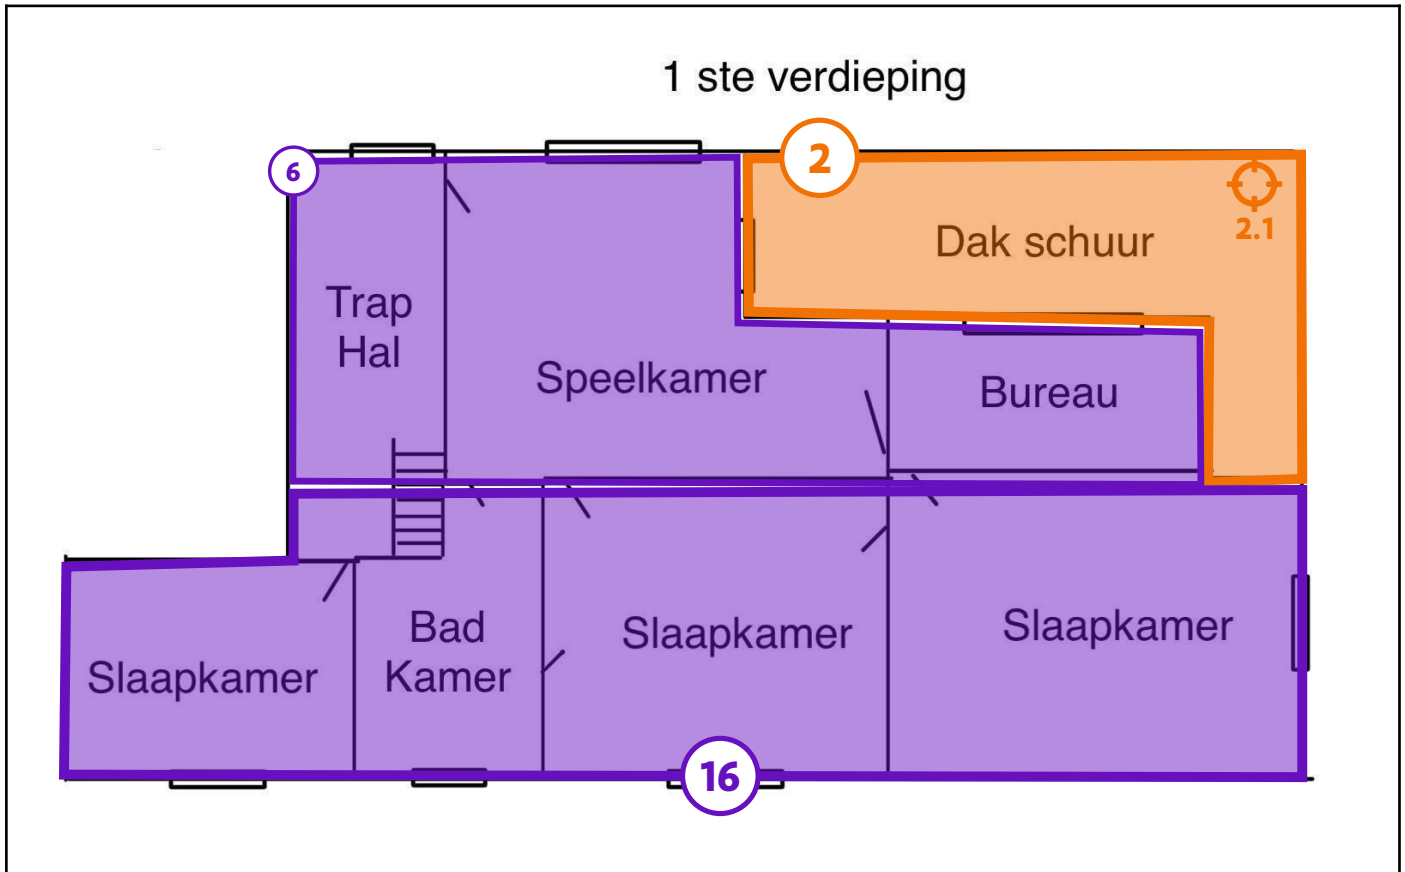
Plan 1.7: 1 ste verdieping

Beschrijving	Type	Actie
2. dakbedekking - golfplaten	Asbestmateriaal	Verwijderen
2.1 Code: M02	Puntmonster	-
6. Dakbedekking (>3,50m)	Beperking	-
16. Dakbedekking - niet verdacht	Overige ruimte of materiaal	-

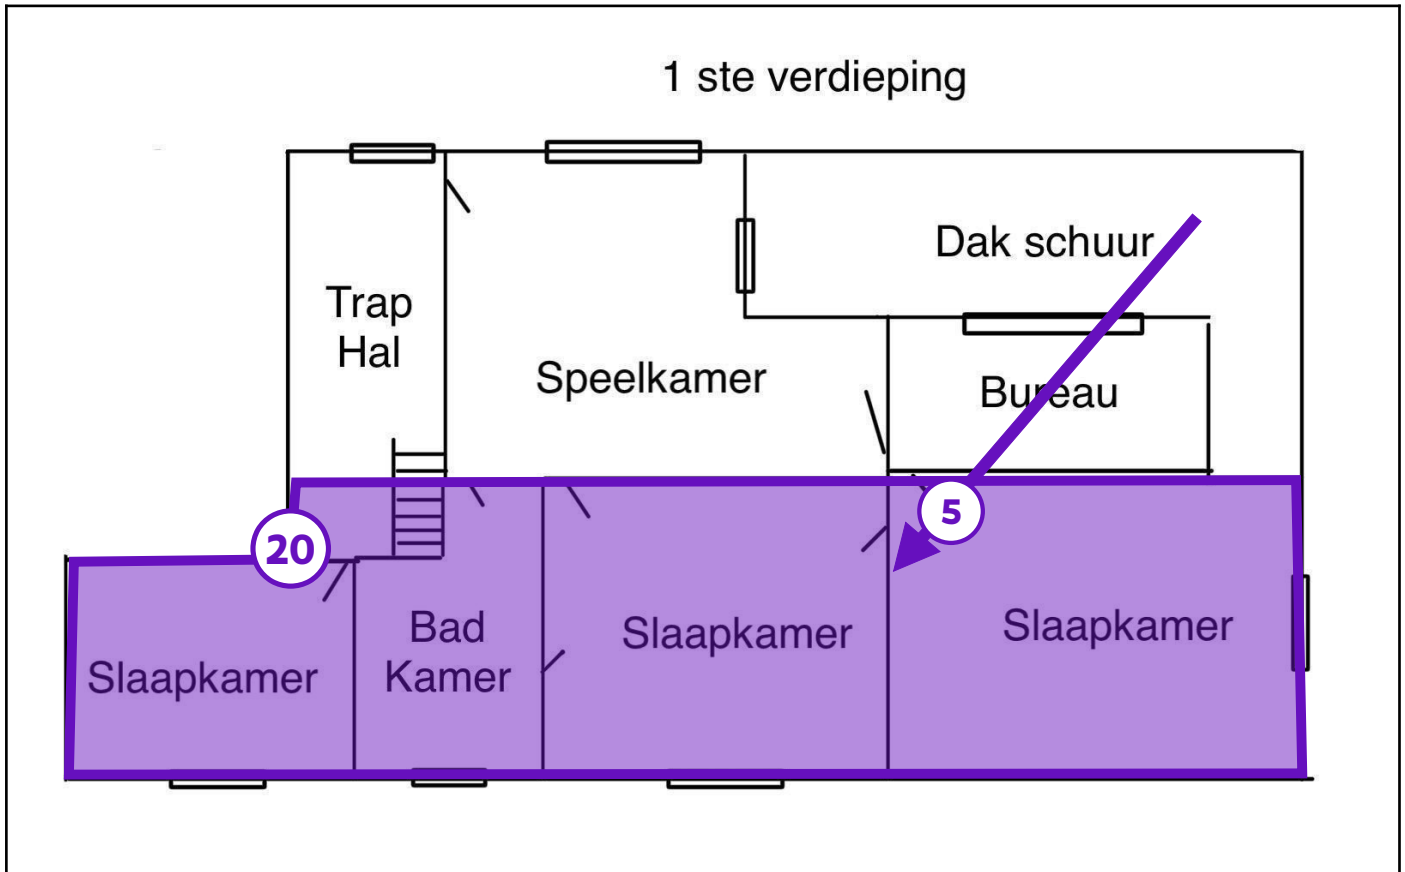
Plan 1.8: 1 ste verdieping

Beschrijving	Type	Actie
5. Binnenzijde en bovenzijde van de schouw	Beperking	-
20. Onderdak- niet aanwezig	Overige ruimte of materiaal	-

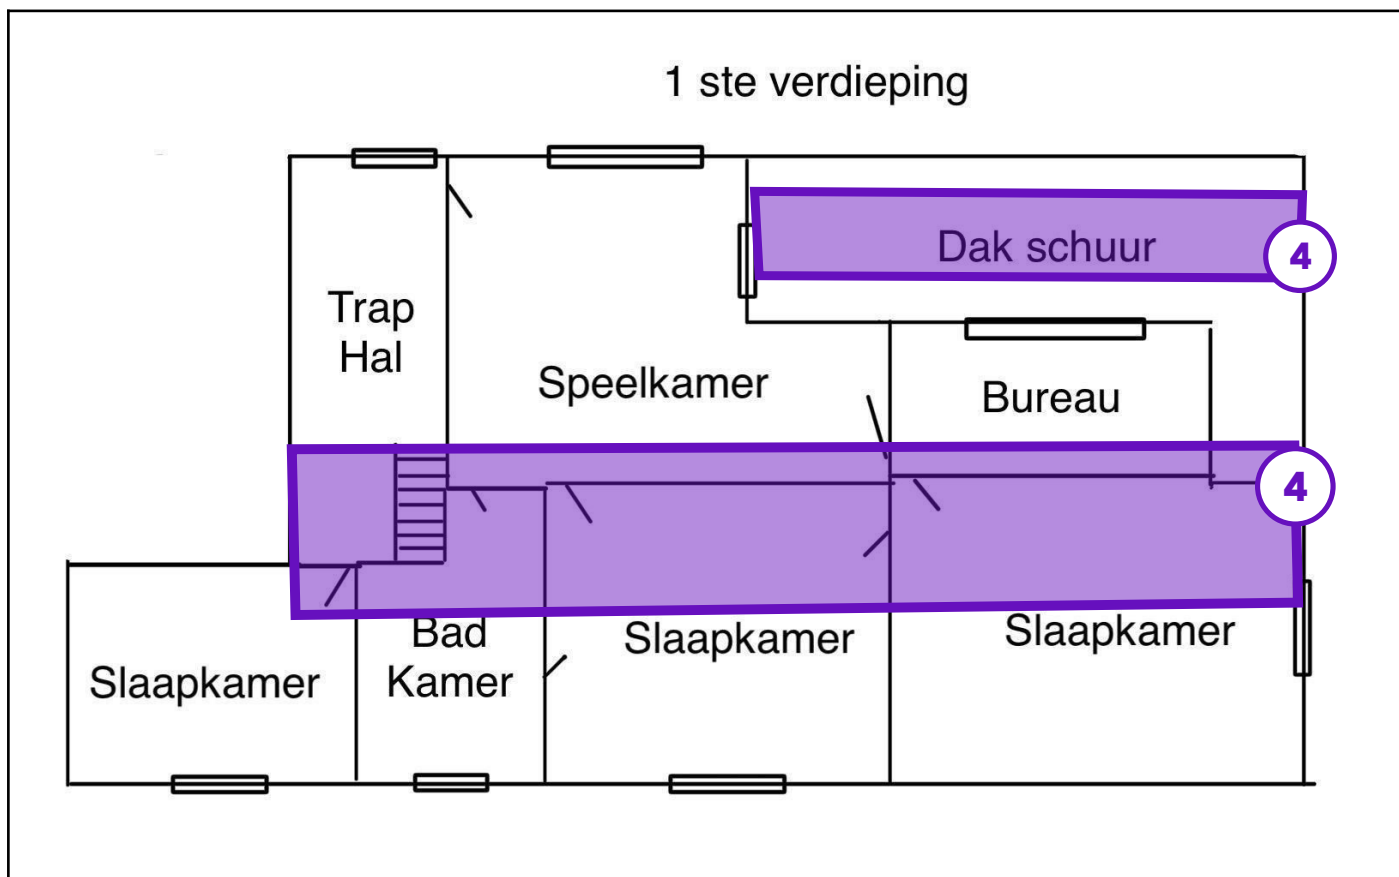
Plan 1.9: 1 ste verdieping

Beschrijving	Type	Actie
4. Zolder zonder toegangsluik.	Beperking	-

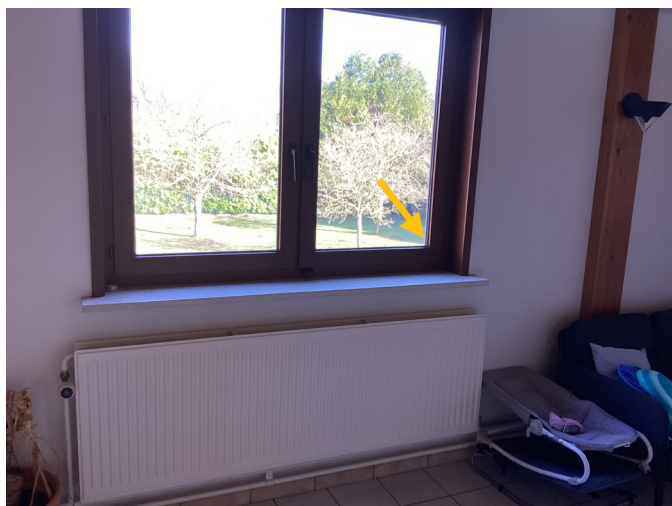
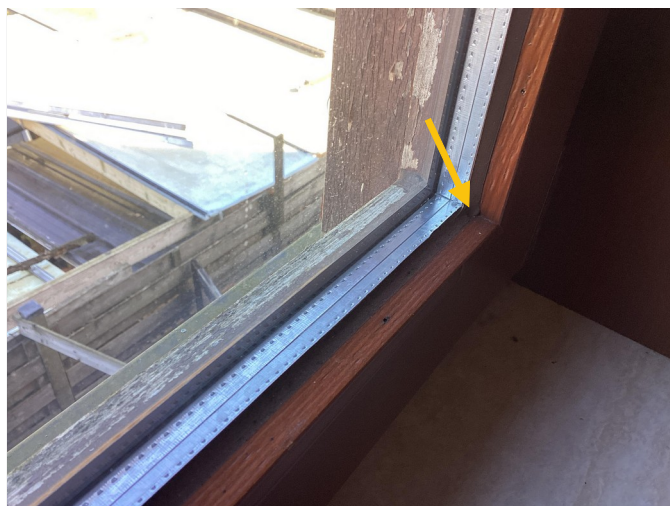
Beschrijving	Notitie	Terug te vinden op plannen
Fiche 14: Afkitting ramen	De afkitting van de ramen bestaat uit siliconen. Dit is niet asbestverdacht.	Plan 1.2: Gelijvloers Plan 1.5: 1 ste verdieping
Fiche 15: Plafondafwerking in gipskarton/hout/pvc	Het plafond bestaat uit niet-asbestverdachte gipskartonplaten/hout-/pvc platen . Zonder destructie is het niet mogelijk om na te gaan of er asbestverdachte materialen aanwezig zijn achter de gipskartonplaten/hout-/pvc platen.	Plan 1.3: Gelijvloers Plan 1.6: 1 ste verdieping
Fiche 16: Dakbedekking - niet verdacht	Geen asbestverdachte dakbedekking aanwezig. Dak voorzijde woning terracotta pannen , dak afdak van pvc.	Plan 1.7: 1 ste verdieping Plan 2.1: Afdak plan

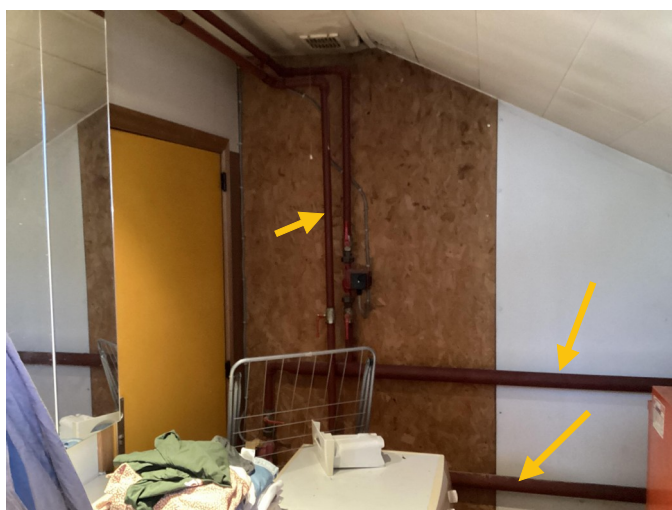
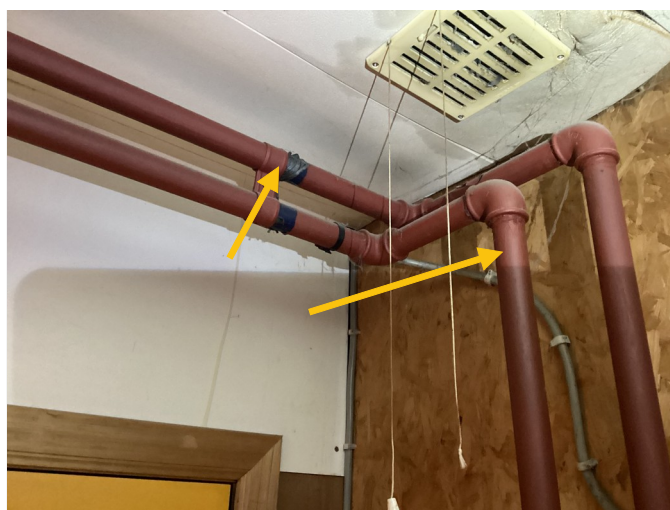
Beschrijving	Notitie	Terug te vinden op plannen
Fiche 18: Leidingisolatie - niet aanwezig	Geen leidingisolatie aanwezig.	Plan 1.2: Gelijkvloers
Fiche 19: Liftinfrastructuur - niet aanwezig		-
Fiche 20: Onderdak- niet aanwezig	Geen asbestverdachte materialen onder de dakbedekking (onderdak,...) aanwezig. Vastgesteld na optillen dakpan via dakraam. Het is niet uitgesloten dat er een verdachte toepassing elders kan aanwezig zijn.	Plan 1.8: 1 ste verdieping
